# **LIFE SMILE**

**“Strategies for Marine Litter and  
Environmental Prevention of Sea Pollution in  
Coastal Areas”**

**PRIMO UTILIZZO DELLE  
TRAPPOLE PER RIFIUTI  
(12-14 NOVEMBRE 2014)**

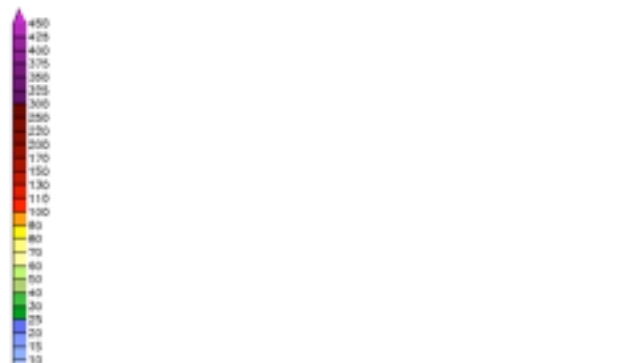
Le portate descritte sono state generate da precipitazioni di caratteristiche spaziali mostrate dalle figure sotto, in cui si vede la mappa di precipitazione spaziale nella zona Ligure.

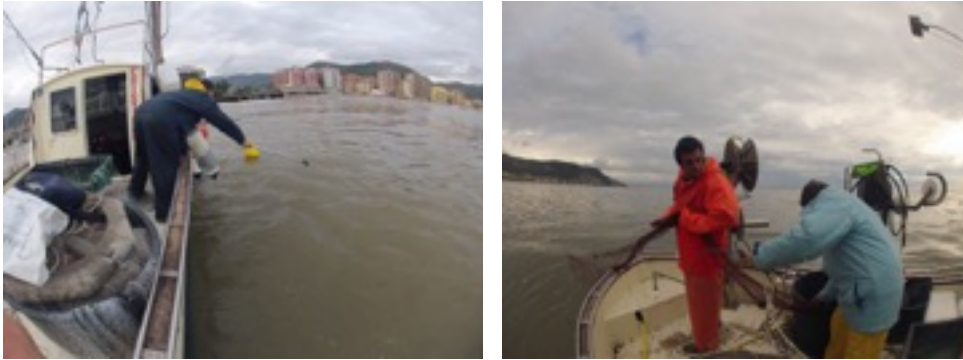
Arrivati in prossimità della foce del Maremola si è constatato che la mareggiata aveva divelto i due gavittelli gialli posti in corrispondenza delle strutture sommerse più prossime alla riva. Inoltre, a causa dell'azione del moto ondoso ancora troppo marcato, l'imbarcazione non si è potuta avvicinare alla foce del torrente e si è deciso pertanto di rimanere poco più al largo, all'altezza della testa del pontile di Pietra Ligure.

Inoltre, osservando la corrente marina dominante ed il flusso di acqua proveniente dal torrente Maremola, si è potuto constatare che i detriti ed il materiale flottante trascinati dal torrente - una volta superata la barra fociva - venivano immediatamente trasportati lungo la costa in direzione ponente.

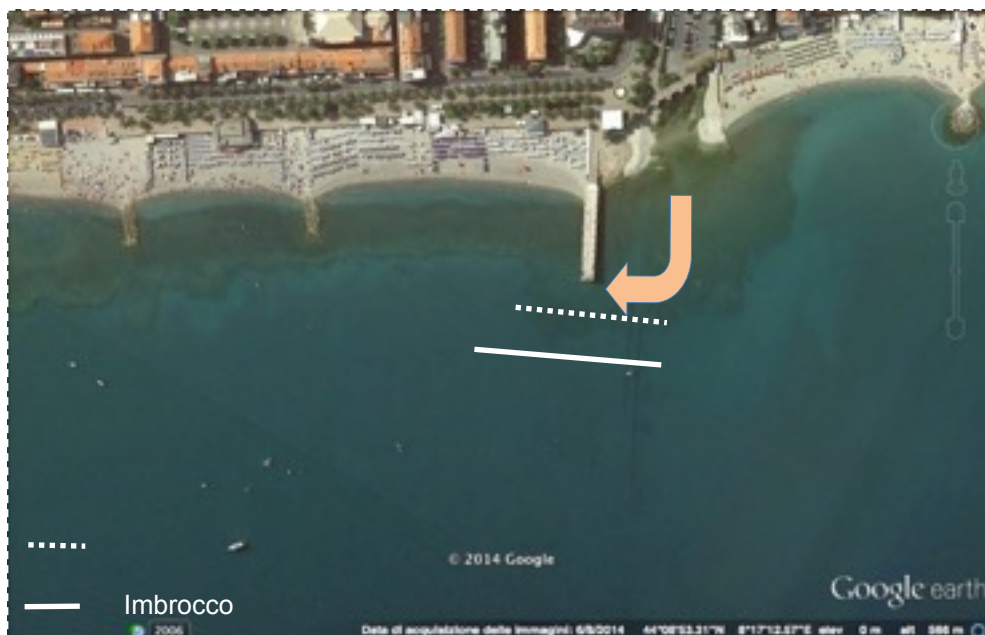
Tenuto conto di questi aspetti si è deciso di calare la rete di fondo (tremaglio) su un fondale di 4 metri (fine cala Lat. 44°08'47,86" N Long. 08°17'13,65"E) e la rete di superficie (imbrocco) su un fondale di 5,5 metri (fine cala Lat. 44°08'51,09" N Long. 08°17'12,36" E) partendo dalla zona centrale della foce del torrente e disponendo la rete parallelamente alla costa e proseguendo verso ponente, come illustrato nell'immagine sopra riportata.

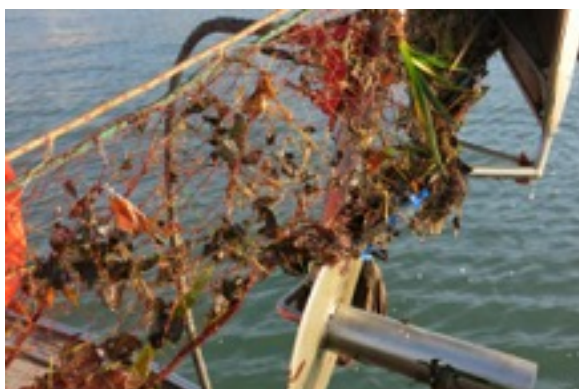
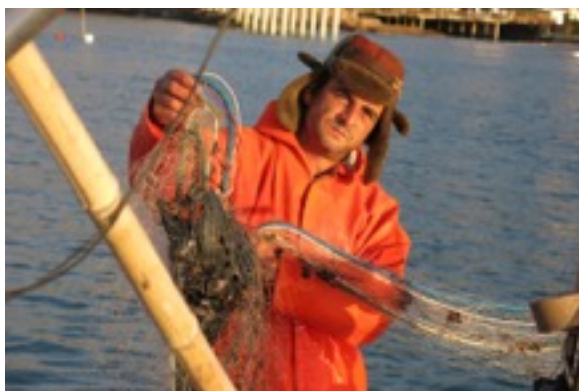
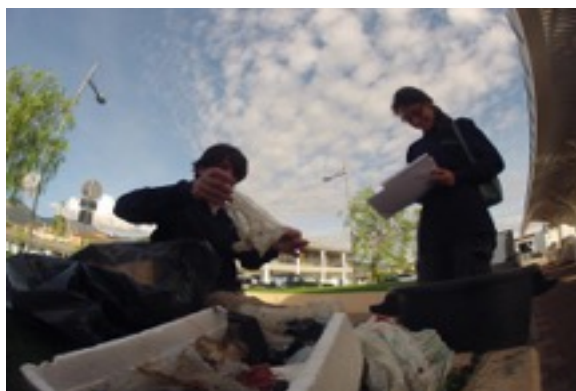
Una volta rientrati in porto a Loano e sistemate le reti, è stata effettuata la cernita del materiale raccolto e sono state separate le vari tipologie di rifiuti e detriti catturati dagli attrezzi da pesca (soprattutto fogliame, canne, legname di piccole dimensioni e qualche pesce).

Le operazioni si sono svolte in collaborazione con i tecnici ARPAL e i materiali rinvenuti sono stati opportunamente catalogati utilizzando la "Fotoguida per l'esecuzione di attività di monitoraggio su rifiuti marini".

Per quanto riguarda il materiale della rete di superficie (imbrocco) sono stati censiti 23 oggetti, 14 erano sacchetti o parti di essi, provenienti da attività commerciali (Figura 3), o sacchetti trasparenti ad uso alimentare. Alcuni erano costituiti da polimeri naturali biodegradabili.
