LIFE SMILE

**“Strategies for MarIne Litter and Environmental
Prevention of Sea Pollution in Coastal Areas”**

**SECONDO UTILIZZO DELLE
TRAPPOLE PER RIFIUTI
(25 FEBBRAIO 2016 - 1 MARZO 2016)**

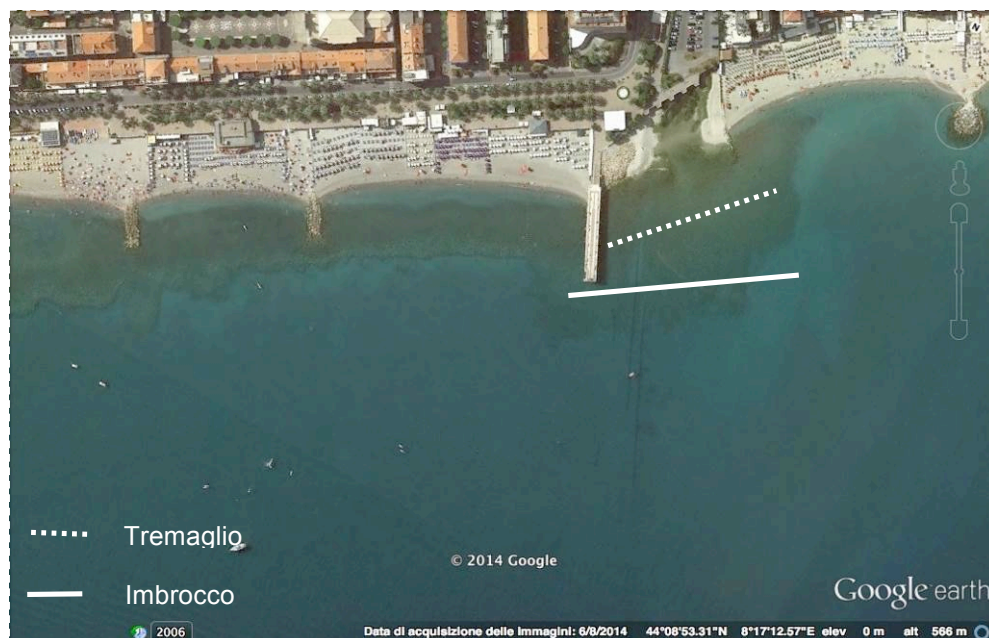
Figura 12. Mappa geografica con riportato lo schema di cala delle reti.

La rete di fondo (tremaglio) è stato disposto parallelamente alla costa a sbarramento della foce del torrente (fine cala Lat. $44^{\circ}08'57,77''$ N Long. $08^{\circ}17'16,70''$ E) ad una profondità compresa tra i 3 e i 4 metri. La rete di superficie (imbrocco) è stata posta leggermente al di fuori del molo sempre parallelamente alla costa, su un fondale di 5,5 metri (fine cala Lat. $44^{\circ}08'55,90''$ N Long. $08^{\circ}17'19,34''$ E), come illustrato nelle figura 12.

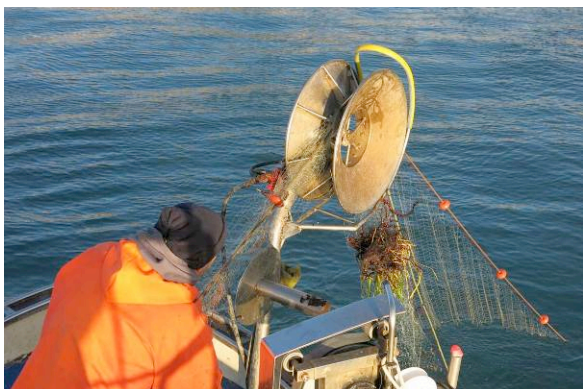
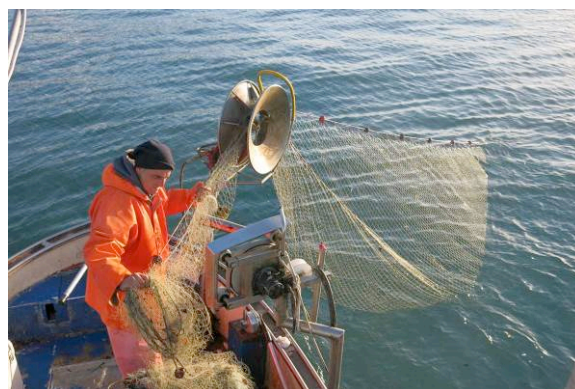
Figura 13. Attività di salpa della rete di superficie (imbrocco).

Il giorno 1 marzo 2016 alle 7.50 del mattino si è usciti dal porto di Loano e ci si è diretti verso la foce del torrente Maremola. Alle 8.30 sono iniziate le operazioni di recupero della rete di superficie (imbrocco), terminata alle 9.00 senza particolari difficoltà (Figura 13) e con esiti piuttosto modesti dal punto di vista del materiale raccolto, rappresentato per lo più da fogliame, mentre per la parte dei rifiuti è stato recuperato 1 vaso di plastica nero, 1 sacchetto di plastica trasparente e 1 lenza con amo. La rete in molte parti aveva il panno delle maglie rotto, probabilmente a causa di sfregamento con il fondale. La rete di fondo è stata lasciata sul posto in attesa di una condizione meteo marina più favorevole.

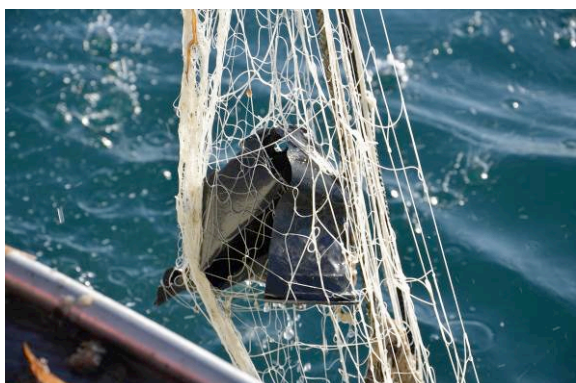
Figura 14. Rifiuti recuperati con la terza rete al largo della foce del torrente Maremola.

Prima di rientrare in porto ci si è diretti verso il largo, dove è stata salpata anche la terza rete. Questa rete ha invece intercettato una notevole quantità di rifiuti, soprattutto materiale plastico (Figura 14).

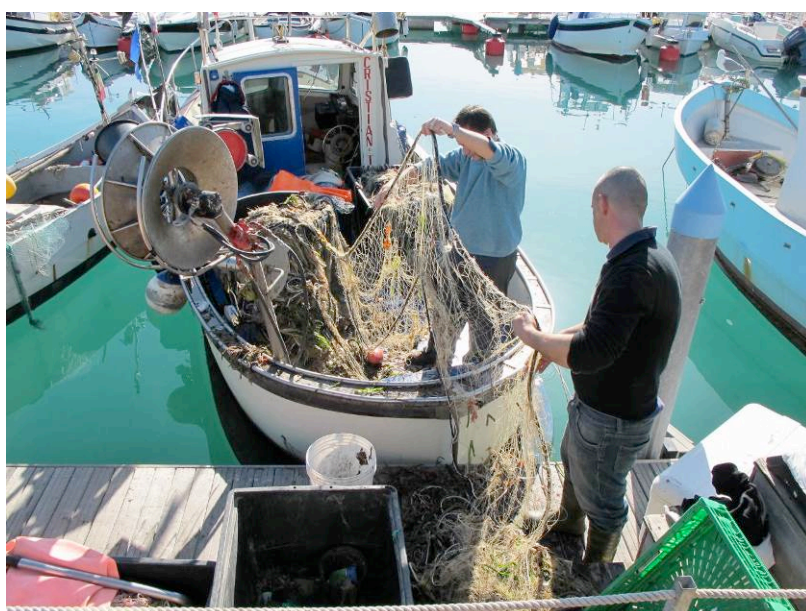
Figura 19. Attività di censimento rifiuti.

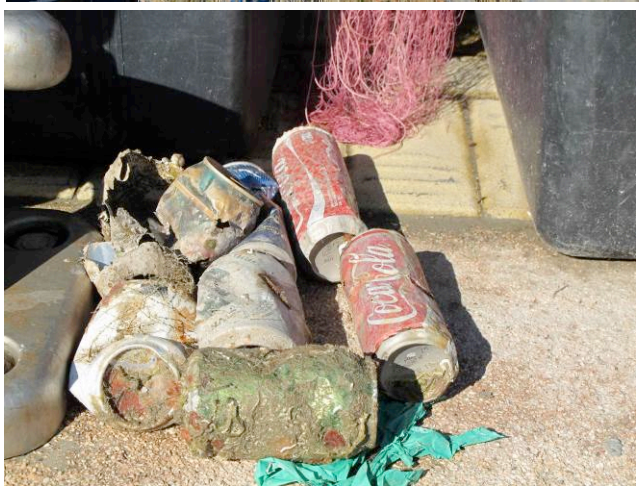
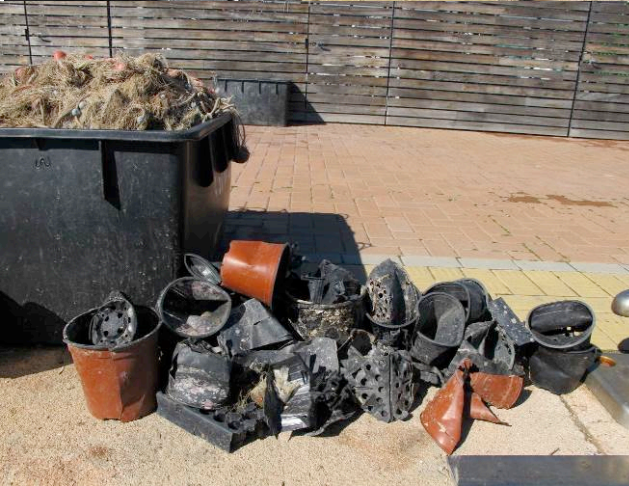
Figura 20. Materiale rinvenuto nella rete del pescatore.
